关于第 46 届中国国家博会（上海） 违规施工处理的通知

第 46 届中国国家博会（上海）

1. 1A08 展位违规施工案例说明

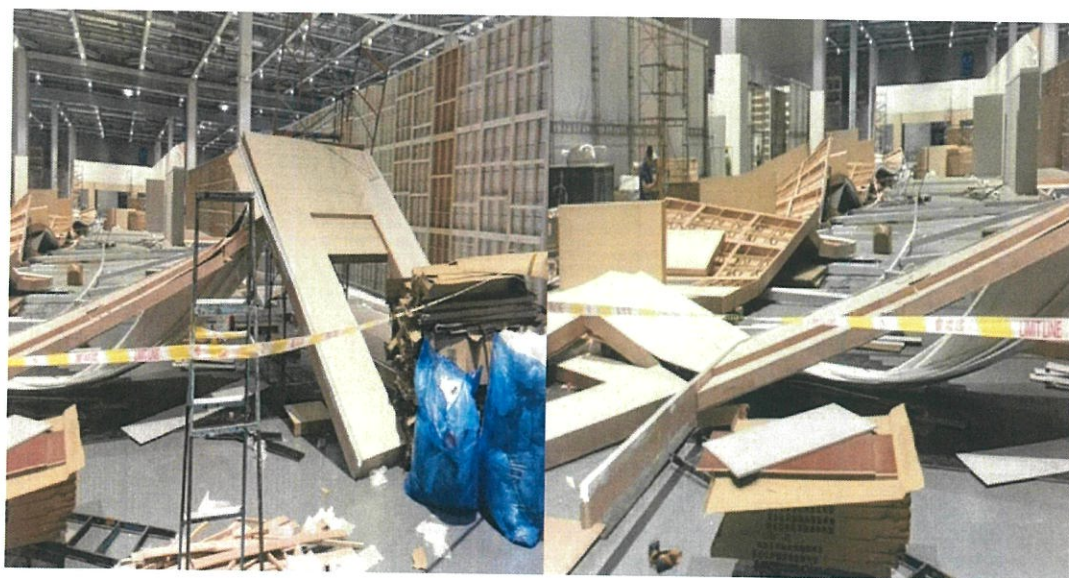
六、现场图片：

三、事件情况：在上海家博会筹展第一天，展位 1. 1A08 的施工单位广州市博大展览装饰有限公司，在施工过程中没有按安全规范和施工流程作业，现场无人进行安全监管，搭建板墙时只做了简陋的单面临时斜撑固定，导致大面积板墙倒塌，现场两名工人受伤。事件发生后，施工单位受到当地安监、公安等政府监管部门及展馆方的约谈，虽已对伤员进行救治及跟进，但仍对展览会的现场安全管理工作造成了极其恶劣的影响。

该展位板墙倒塌时，恰好是午餐时间，展位内施工人员较少，如在施工高峰期倒塌，势必造成更大的人员伤害。

五、启示：安全无小事，展会施工安全生产事故存在高发、频发的特点，尤其是展会筹撤展期间更是安全生产风险高发期，展览总公司自 2014 年推行特装施工资质认证以来，不断完善和优化各项安全监管细则，在行内同仁的大力支持下，现场安全生产规范化程度得到稳步提高。但是，展位施工仍然存在结构复杂、一次性使用、搭建和拆除时间较紧等客观特点，各家施工单位管理水平和人员素质也存在良莠不齐的情况，安全生产的风险仍然较高。为进一步提升展会的安全风险防控水平，需要各方齐心协力，以本次案例为戒，在后续的展会中加强人员培训和现场安全监管，保障展会安全举办，保障各自的企业顺利发展。
